平成 28 年度  
野田市大型カルバート長寿命化修繕計画

個別施設計画書  
【大型カルバート】

平成 29 年 3 月

野田市

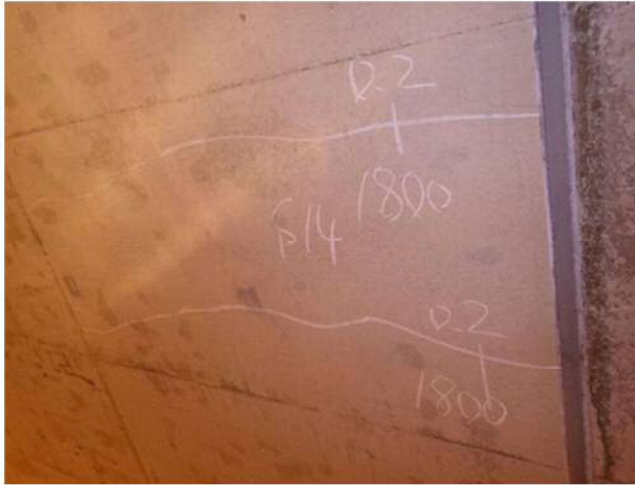
写真 番号	部材		判定 区分	損傷種類	変状の発生 範囲の規模
	箇所	部位区分			
1	カルバート本体	頂版	Ⅱ	ひびわれ	W=0.5mm
2	カルバート本体	頂版	Ⅱ	ひびわれ	W=0.2mm
3	カルバート本体	頂版	Ⅱ	遊離石灰	
4	カルバート本体	頂版	Ⅱ	遊離石灰	
5	カルバート本体	頂版	Ⅱ	骨材の露出	
6	カルバート本体	頂版	Ⅱ	剥離	0.05×0.07m
7	カルバート本体	側壁	Ⅱ	ひびわれ	W=0.2mm
8	カルバート本体	側壁	Ⅱ	ひびわれ	W=0.95mm
9	カルバート本体	側壁	Ⅱ	ひびわれ	W=0.4mm
10	カルバート本体	側壁	Ⅱ	遊離石灰	
11	継手	目地	Ⅱ	目地われ	
12	ウイング	擁壁	Ⅱ	遊離石灰	
13	ウイング	擁壁	Ⅱ	ひびわれ	W=0.3mm
14	その他	舗装	Ⅱ	ひびわれ	W=1.5mm
15	その他	舗装	Ⅱ	ひびわれ	W=1.2mm

<p>写真1</p> <p>損傷種類: ひびわれ</p> <p>w=0.5mm</p>  	<p>写真2</p> <p>損傷種類: ひびわれ</p> <p>w=0.2mm</p>

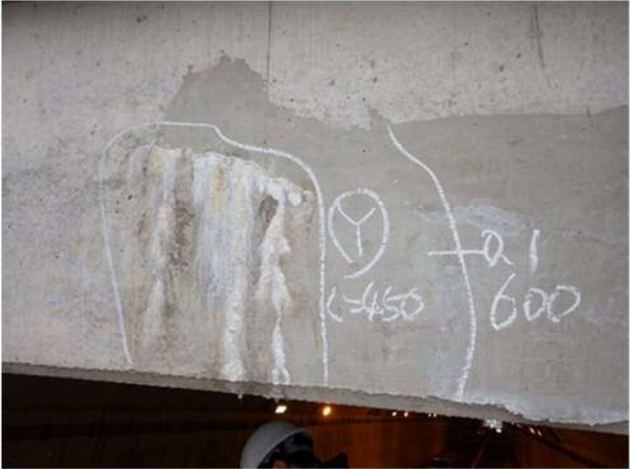
<p>写真3</p> <p>損傷種類: 遊離石灰</p>  	<p>写真4</p> <p>損傷種類: 遊離石灰</p>

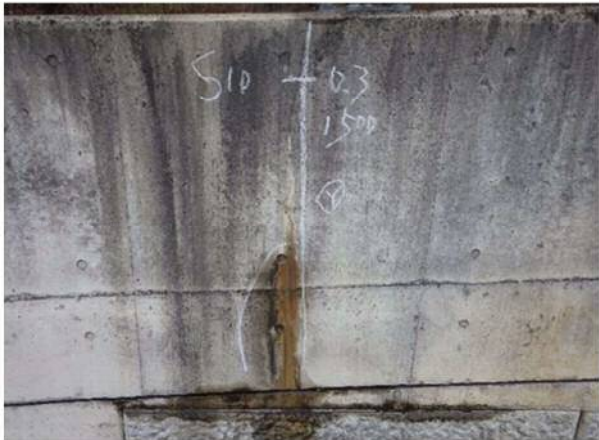
<p>ウイング(擁壁)【判定区分: Ⅱ】</p> <p>写真13                  損傷種類:                  ひびわれ                  w=0.3mm</p>

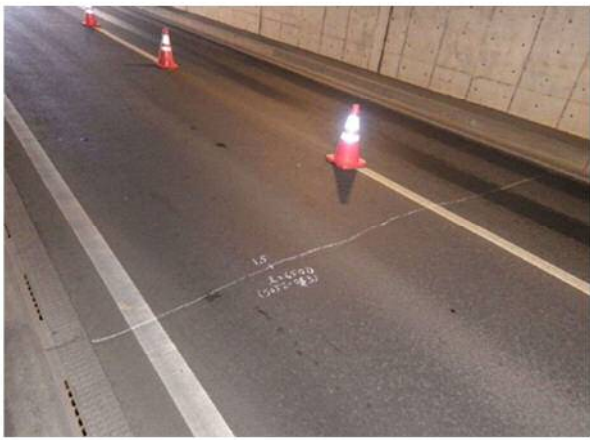
<p>その他(舗装)【判定区分: Ⅱ】</p> <p>写真14                  損傷種類:                  ひびわれ                  w=1.5mm</p>

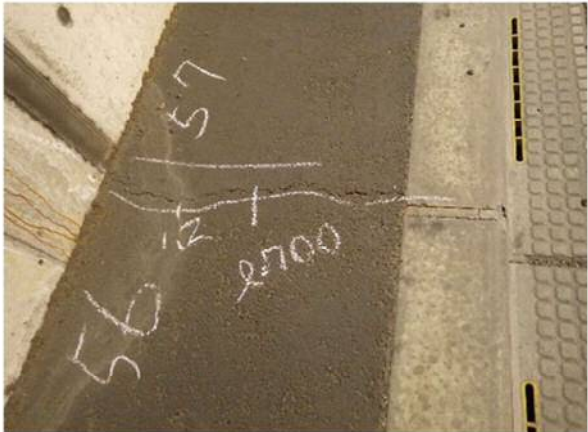
<p>写真15                  損傷種類:                  ひびわれ                  w=1.2mm</p>
