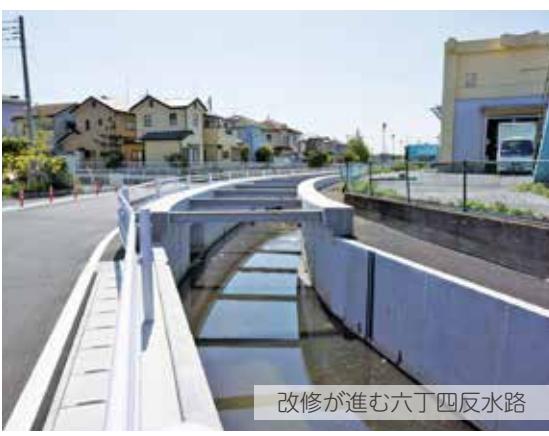
改修が進む六丁四反水路

普排水施設を整備するとともに、同年から下流部分の県立関宿高校付近までの千820メートルの区間で、同水路の改修工事を進めることとしました。

これまでに、向之内橋南側までの903メートルの区間で改修工事を行い、全体の約49パーセントが完了しました。本年度は、390メートルの区間を改修し、全体の約71パーセントが完了する見込みです。
